**UNIVERSIDADE FEDERAL DE SANTA CATARINA  
PROGRAMA DE PÓS-GRADUAÇÃO EM ENGENHARIA CIVIL**

**SEGMENTOS MONITORADOS DE ARARANGUÁ:  
CONSTRUÇÃO E PREVISÃO DE DESEMPENHO DO  
REVESTIMENTO EM CAMADAS SINGULARES E  
INTEGRADAS**

Dissertação apresentada ao Programa  
de Pós-Graduação em Engenharia  
Civil da Universidade Federal de Santa  
Catarina, para a obtenção do Grau de  
Mestre em Engenharia Civil.

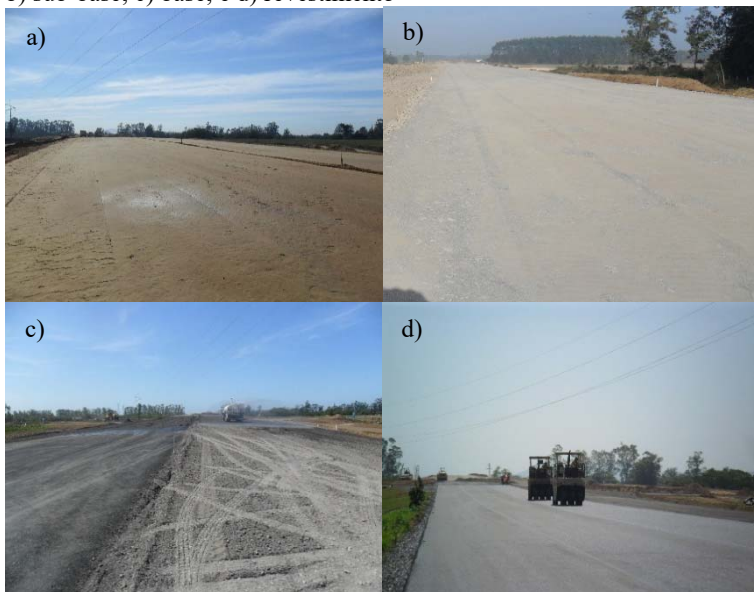
Figura 3.4 - Etapas da execução do segmento monitorado 01: a) terraplenagem; b) sub-base; c) base; e d) revestimento

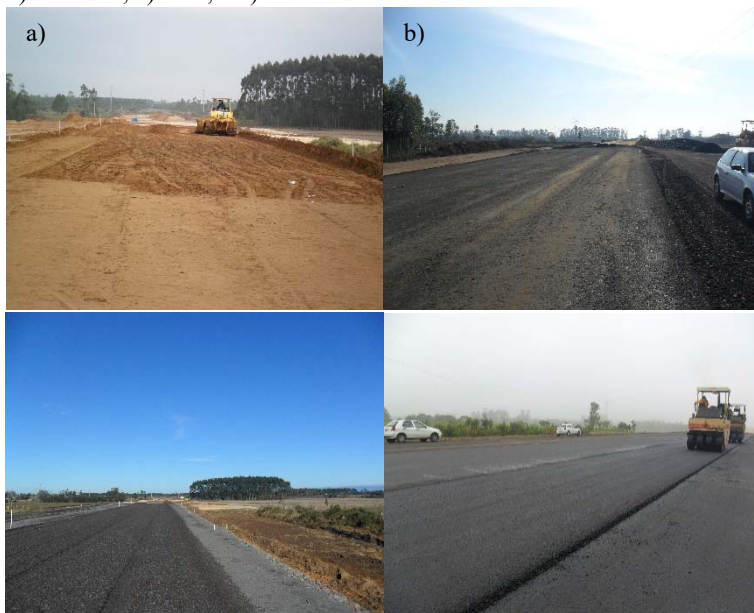
Figura 3.5 - Etapas da execução do segmento monitorado 02: a) terraplenagem; b) sub-base; c) base; e d) revestimento

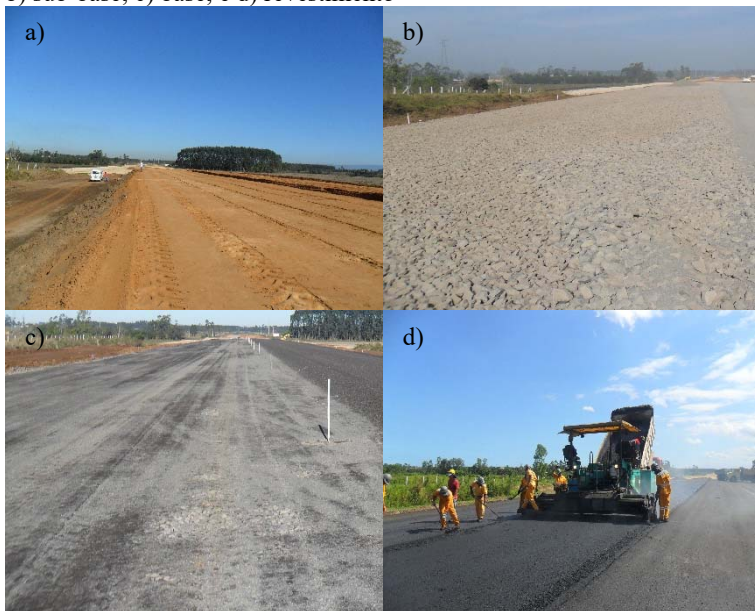
Figura 3.6 - Etapas da execução do segmento monitorado 03: a) terraplenagem; b) sub-base; c) base; e d) revestimento

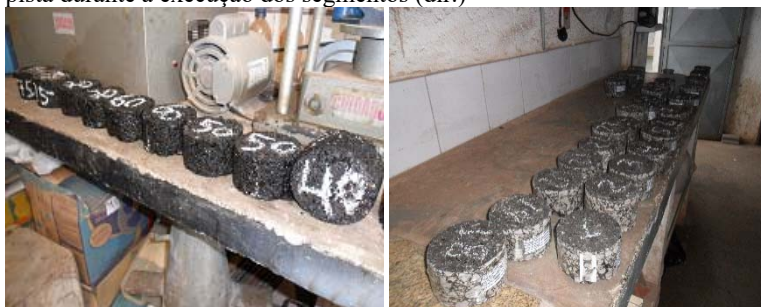
Figura 3.7 - Corpos de prova moldados em laboratório (esq.) e extraídos da pista durante a execução dos segmentos (dir.)

Os corpos de prova moldados em laboratório e extraídos na pista (Figura 3.7) foram utilizados nos ensaios para a determinação da resistência a tração, módulo resiliente e de dano por umidade induzida

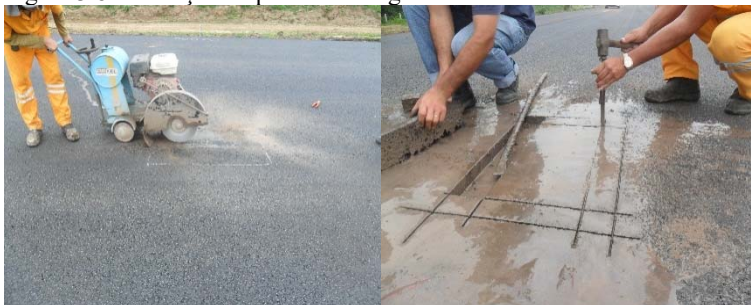
Figura 3.8 - Extração de placas dos segmentos

As placas extraídas foram cortadas no bordo da faixa de rolamento, distante 35,0 cm a partir da quebra de bordo feito pelo rolo compactador. Para impedir a aderência das camadas de concreto asfáltico fez-se a proteção com papelão e areia para que o local da extração da placa não recebesse pintura de ligação, uma vez que foram extraídas placas em todas as camadas. Durante a extração tomou-se o máximo de cuidado para não provocar fissuras nas placas.

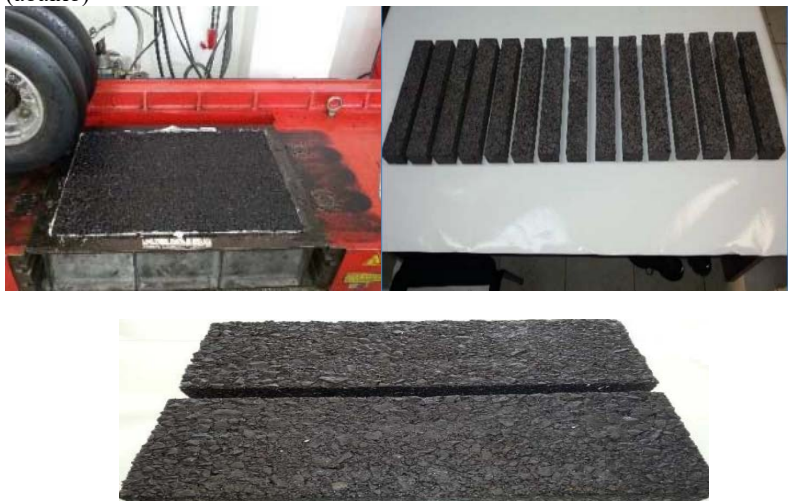
Figura 3.9 - Moldagem de placas e corpos de prova para os ensaios de módulo complexo e fadiga (acima) e placas para o ensaio de deformação permanente (abaixo)

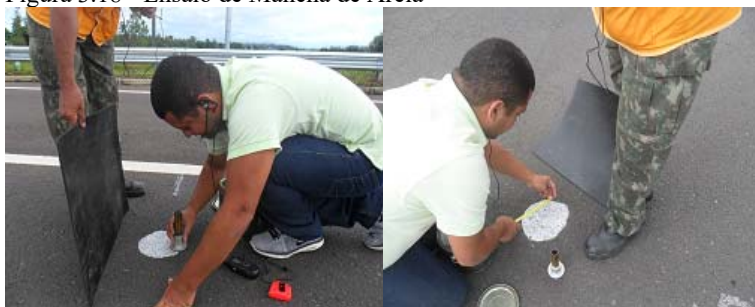
Figura 3.18 - Ensaio de Mancha de Areia

A medição da textura (macrotextura) foi realizada pelo método da Macha de Areia (ASTM E 965 – *Measuring Pavement Macrotexture Depth a Volumetric Technique*).

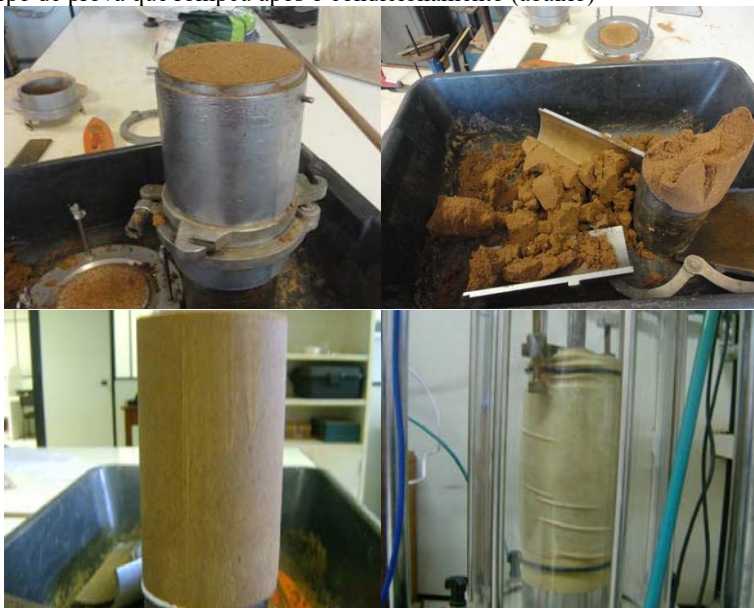
Figura 4.3 - Corpo de prova rompido na tentativa de encamisamento (acima) e corpo de prova que rompeu após o condicionamento (abaixo)

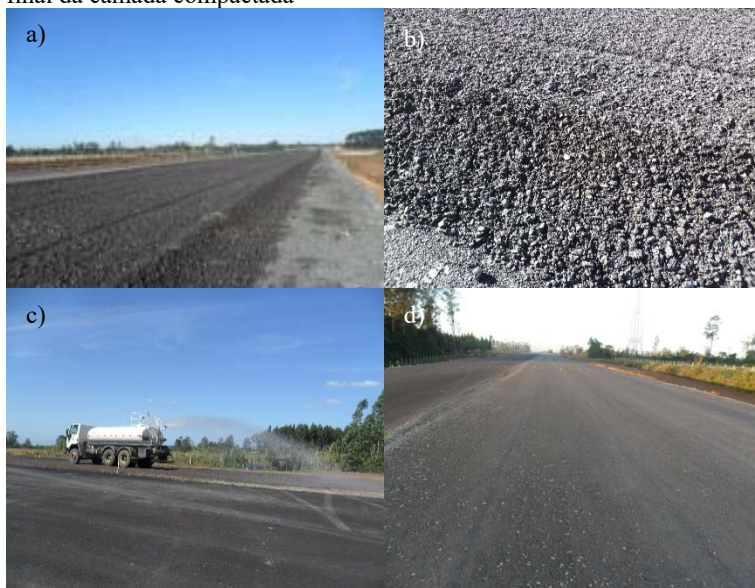
Figura 4.16 - Execução de base de brita graduada a) material espalhado na pista; b) detalhe da granulometria da mistura; c) correção de umidade e d) aspecto final da camada compactada

O Quadro 4.21 mostra os resultados da caracterização da brita graduada. A Figura 4.16 apresenta as etapas da execução da camada de base nos segmentos.

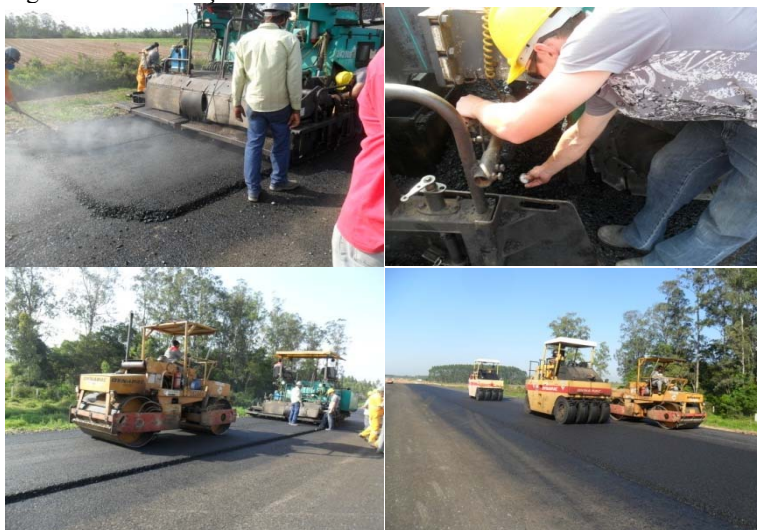
Figura 4.25 - Execução de revestimento asfáltico convencional

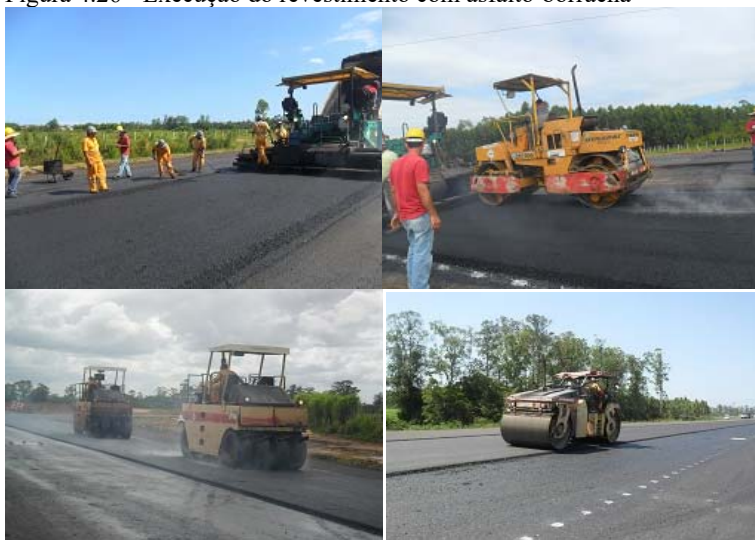
Figura 4.26 - Execução do revestimento com asfalto-borracha

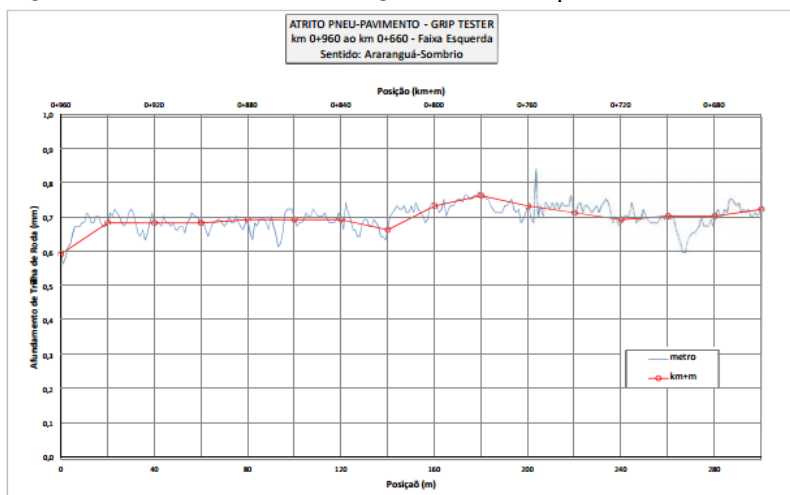
Figura 16: Resultados de atrito do segmento 03. Fx esquerda
